1. GRADAWAICO

1.1. Descrizione intervento

2. SORGENTE 2

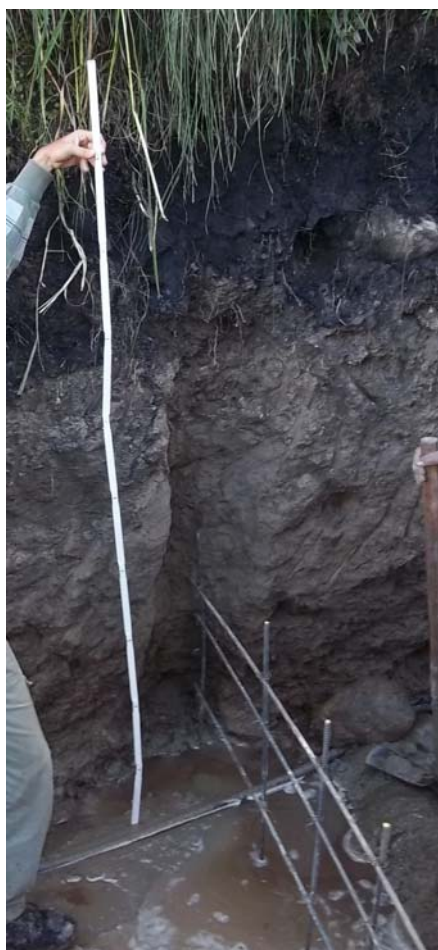
Foto 1: sezione dei terreni attraversati dallo scavo

Dopo aver attraversato per uno spessore di circa 50 cm questo terreno lo scavo attraversa un terreno prevalentemente argilloso di colore grigio scuro per circa 150 cm.

Le venute idriche si trovano nel terreno immediatamente sottostante caratterizzato da un orizzonte costituito prevalentemente da frammenti litici di dimensione da sabbiosa a ghiaiosa, con frequenti affioramenti di grossi frammenti litici. Questo strato costituisce presumibilmente la parte superiore, fortemente fratturata e localmente arenizzata, delle sottostanti rocce magmatiche che caratterizzano l'area.

Questo strato viene attraversato per uno spessore di circa 30 cm per una complessiva profondità di scavo di 230 cm, così come evidenziato dalla foto 1:

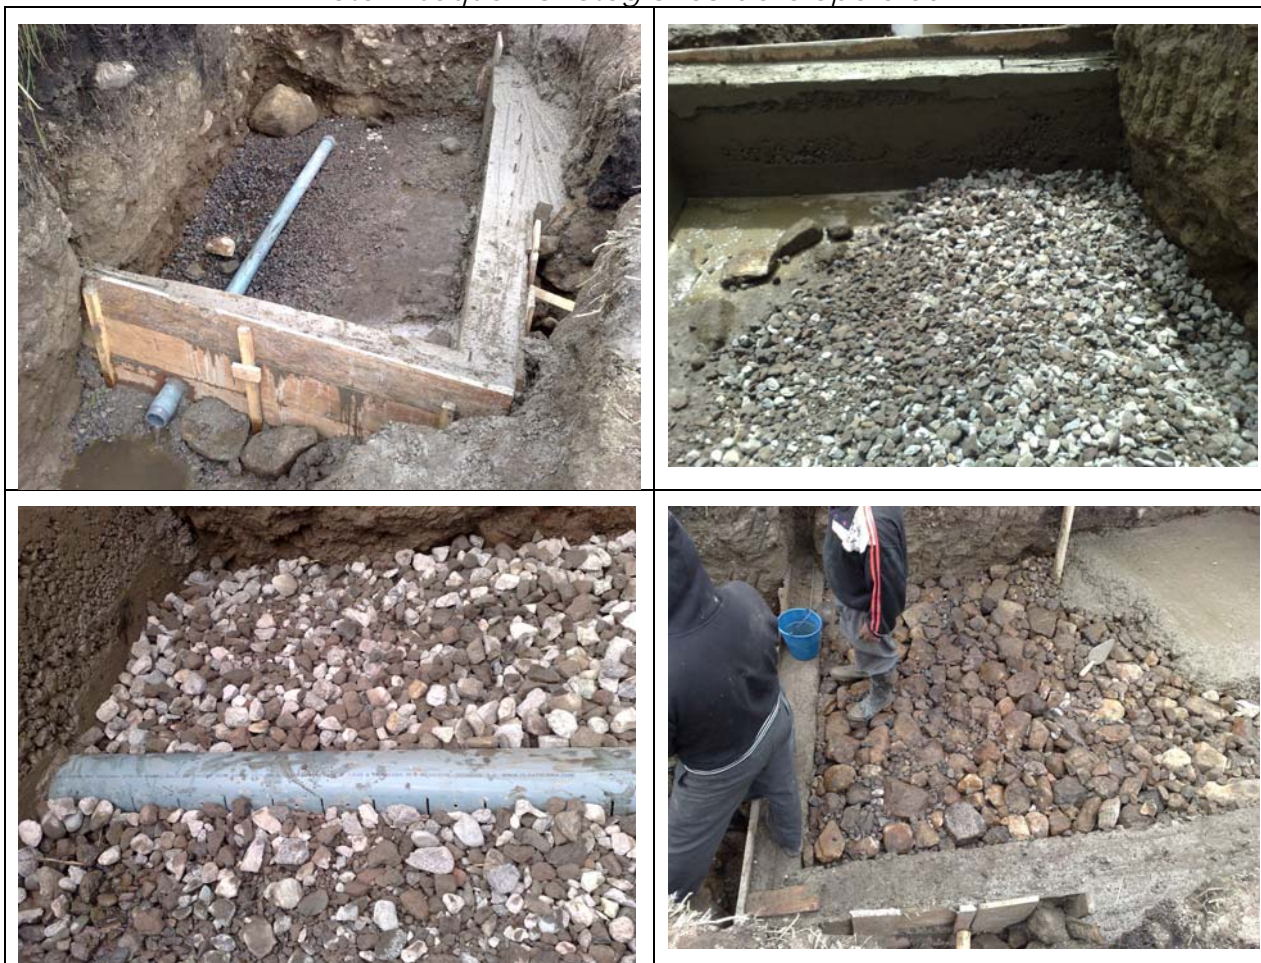
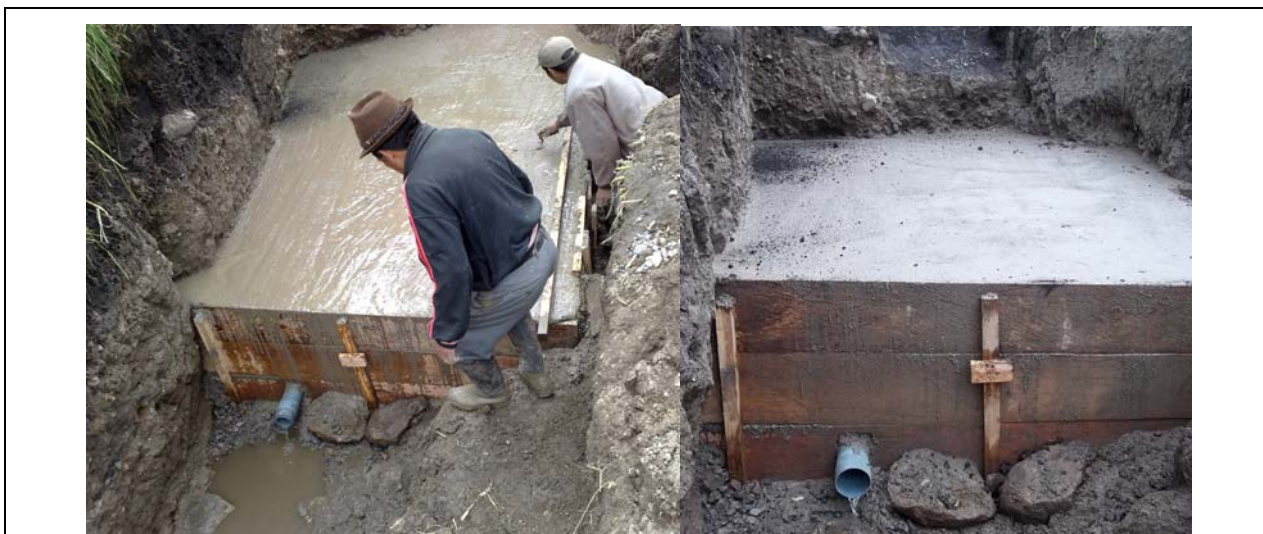
Foto 2: sequenza fotografica delle opere edili

La captazione è stata realizzata tramite l'esecuzione di 2 muri di contenimento, realizzati perpendicolarmente alle 2 principali direzioni di deflusso delle acque.

I 2 muri realizzati hanno uno spessore di 30cm, un'altezza di 60cm dalla base dello scavo e sono stati infissi nel terreno per una profondità di circa 30cm.

L'armatura è stata realizzata tramite ferri di diametro Ø10, disposti secondo una maglia a passo costante di 15cm sul piano orizzontale e di 20cm sul piano verticale.

La parte interna dello scavo è stata colmata sino a filo delle muratura con ghiaie piuttosto eterogenee; le ghiaie più grossolane sono state posizionate nella parte inferiore dello scavo, per uno spessore di 5 – 10 cm.

Le stesse sono poi state attorno al tubo di drenaggio, per evitare eventuali problemi di ingresso di ghiaie nel tubo di drenaggio. Una volta ricoperto il tubo lo scavo è stato colmato col resto del materiale ghiaioso rimanente.

Nella parte superiore del riempimento, sono stati posizionati frammenti di roccia molto grossolani, di forma abbastanza piatta e allungata, in modo che facessero da "piano di posa" per il cemento, che è stato gettato per uno spessore di pochi cm. Attualmente il tetto della cementazione è rimasto "a giorno". E' stato previsto, per problemi di stabilità dei materiali, di posizionare al di sopra del tetto di cemento della captazione le argille grigie che erano state precedentemente scavate.

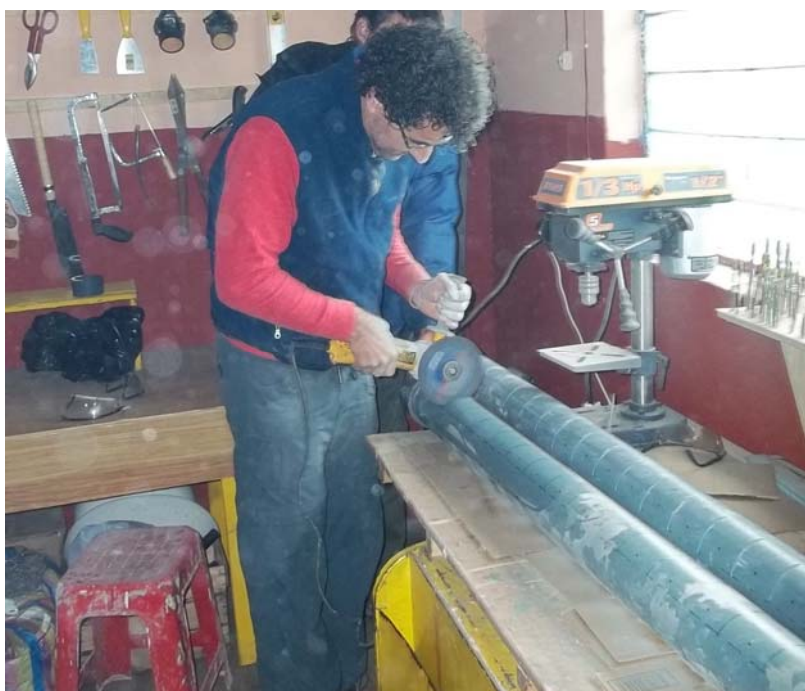
Foto 3: realizzazione tubo dreno

Le acque vengono captate dall'opera tramite un tubo dreno, della lunghezza di 3m e diametro di 4" (110 mm). Dato che non si è trovato presso le rivendite locali un adeguato tubo dreno è stato acquistato un tubo cieco di PVC ed è stato poi fessurato e forato lungo due bande laterali e solo forato lungo la banda che appoggia sul fondo della captazione.

La fessurazione realizzata viene riportata nella foto di seguito riportata.
